Bauwerkslager

# mageba – Sanierungen

## Lagersanierung

# Sanierung und Austausch von Rollenlagern

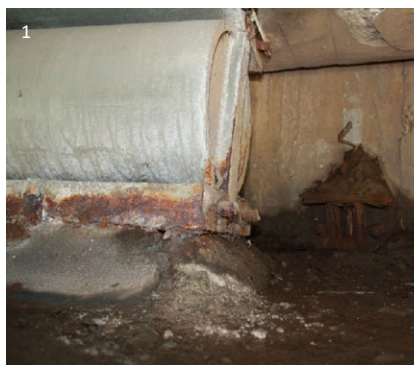
1 Korrodiertes Rollenlager  
2 Instand gesetztes Rollenlager

Im Laufe der Zeit können der Witterung ausgesetzte Stahlbauteile bis zur Funktionsuntauglichkeit korrodieren. Insbesondere tritt dies bei Stahlteilen auf, die an Verkehrswegen angebracht sind.

Die Wirkung wird bei Rollenlagern an Straßenbrücken durch Streusalz in Verbindung mit erhöhter Feuchtigkeit durch Spritzwasser begünstigt.

- Anheben des Überbaus bis zur vollständigen Entlastung der Lager
- Durchtrennen der Zeigerführungen
- Herausnehmen der Rolle
- Sandstrahlen aller verbleibenden Stahlbauteile vor Ort
- Beschichten der Rolle im Werk oder vor Ort
- Einsetzen der Rolle nach Beendigung der Trocknungszeit
- Anschweißen oder Anschrauben neuer Zeigerführungen
- Ablassen des Überbaus und belasten der Lager

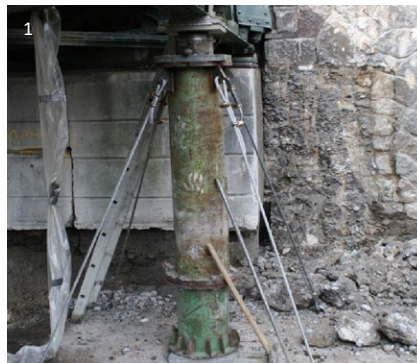
- 1 Hilfsstütze zum Anheben des Überbaus
- 2 Altes Rollenlager
- 3 Neues Kalottenlager statt Rollenlager
- 4 Längsgeführtes Elastomerlager zwischen oberer und unterer Lagerplatte eines Rollenlagers während den abschließenden Korrosionsschutzarbeiten

- Die Verwendung von Flachpressen mit Bauhöhen von max. 100mm, wobei der gesamte Pressenstapel nur ca. 140mm Höhe aufweist
- Anheben über Hilfsstützen, die auf vorhandene oder auf eigens dafür erstellte Fundamente gesetzt werden

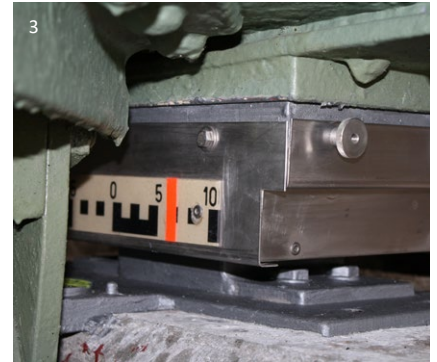
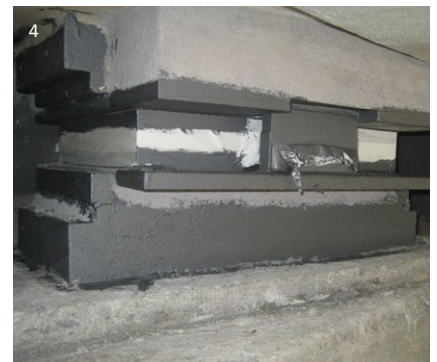
- 5 Prinzipskizze Lastverteilung
- 6 Schnitt durch Pfeiler

In dem hier beschriebenen Fall sind bestehende Topflager unterhalb der Brückenpfeiler angeordnet. Durch über Jahre hinweg mangelhaften Schutz der Gruben um die Pfeilerfüße und Fundamente waren die festen Topflager sehr stark verschmutzt und korrodiert.

Bedingt durch die erhöhten Anforderungen und durch die baulichen Gegebenheiten hat sich der Brückenlastträger dafür entschieden, die alten Topflager im Bauwerk zu belassen und zusätzliche Elastomerlager neben den Topflagern einzubauen.

Die Elastomerlager sollten primär nur ca. 25% der Last aufnehmen und dabei weiter in der Lage sein, bei Versagen der Topflager die aus den neu definierten Anforderungen errechneten Lasten vollständig aufzunehmen.

Um der Einfederung der Elastomerlager Rechnung zu tragen, hat die mageba für jedes Lager einzeln ein Druck-Weg-Diagramm erstellt, sodass durch die Vorspannung beim Einbau der Lager sehr genau die 25% Auflast eingehalten werden konnten.

Aufgrund niedriger Betongüte und fehlender Bewehrung im neuen Auflagerbereich mussten zuerst die Pfeiler instand gesetzt werden. Hierzu wurde rundum der alte Beton abgetragen und neu aufgefüllt. Anschließend wurden direkt über den neuen Auflagerpunkten Spannstähle durch die Pfeiler gebohrt, mittels einer Verstärkungsstruktur aus Stahl gespannt und anschließend verpresst.

Anschließend wurde der Pfeiler genau um das aus dem Druck-Weg-Diagramm der Lager ermittelte Maß angehoben.

Nach Einlegen und Ausrichten der neuen Lager wurden die untere Verguss- und die obere Stopffuge erstellt.

Die Pfeiler konnten nach Aushärten der Fugen wieder abgelassen werden.

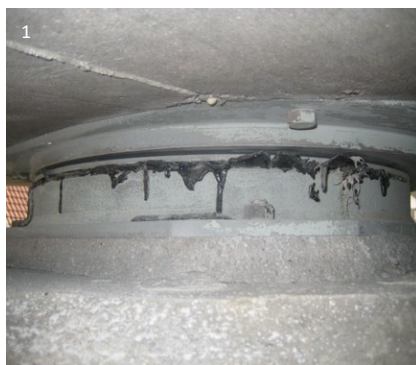
- 1 Zerflossenes Druckkissen eines Topflagers wegen Hohlstellen im unteren Lagerverguss
- 2 Neues Topflager vor dem Erstellen der Fugen
- 3 Kalottenlager im fertig eingebauten Zustand
